Commune de DANNEMARIE SUR CRETE

Arrêté n°2026-41

Arrêté de police portant mise en sécurité du lavoir présentant un danger imminent

ANNEXE 2 : Photos des dégradations constatées du lavoir (mai 2026)

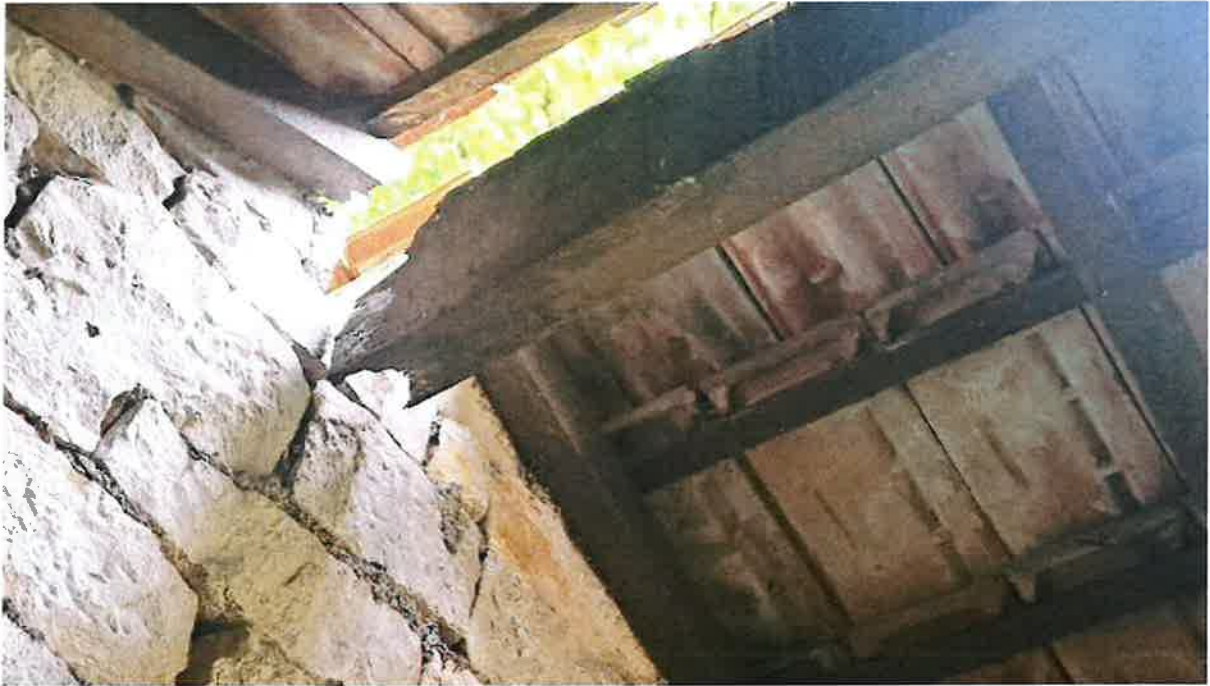
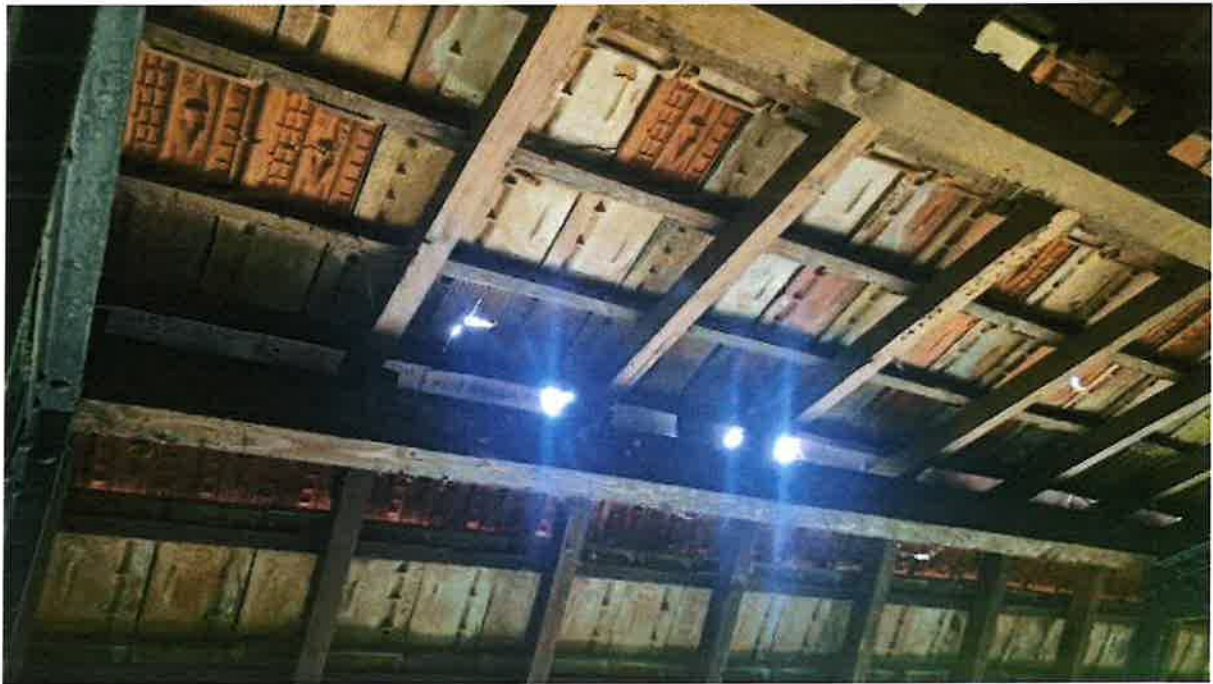
L'état général de la toiture du lavoir présente un niveau de dégradation important, notamment au niveau de la couverture en tuiles. Plusieurs tuiles faîtières sont absentes ou déplacées, entraînant des infiltrations et des désordres affectant la poutre faîtière.

Il a été constaté qu'à l'extrémité droite de cette poutre, une partie de l'ouvrage s'est désolidarisée, provoquant un affaiblissement structurel de l'ensemble de la charpente et faisant peser un risque de rupture à tout moment.

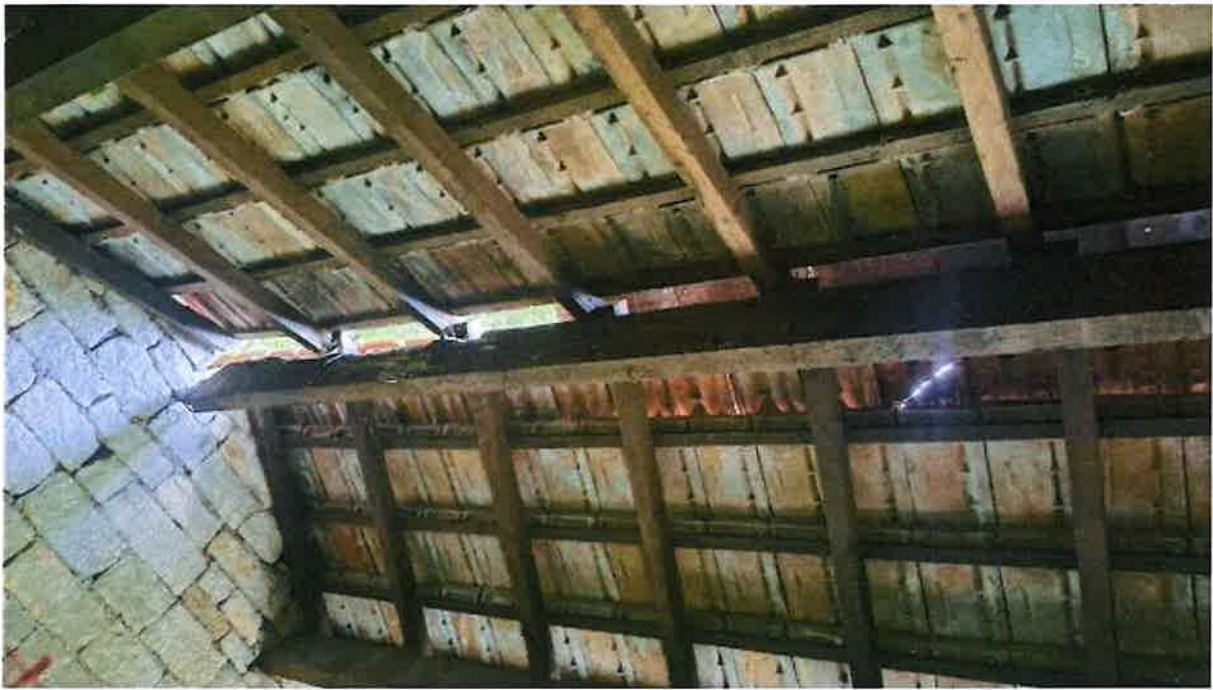
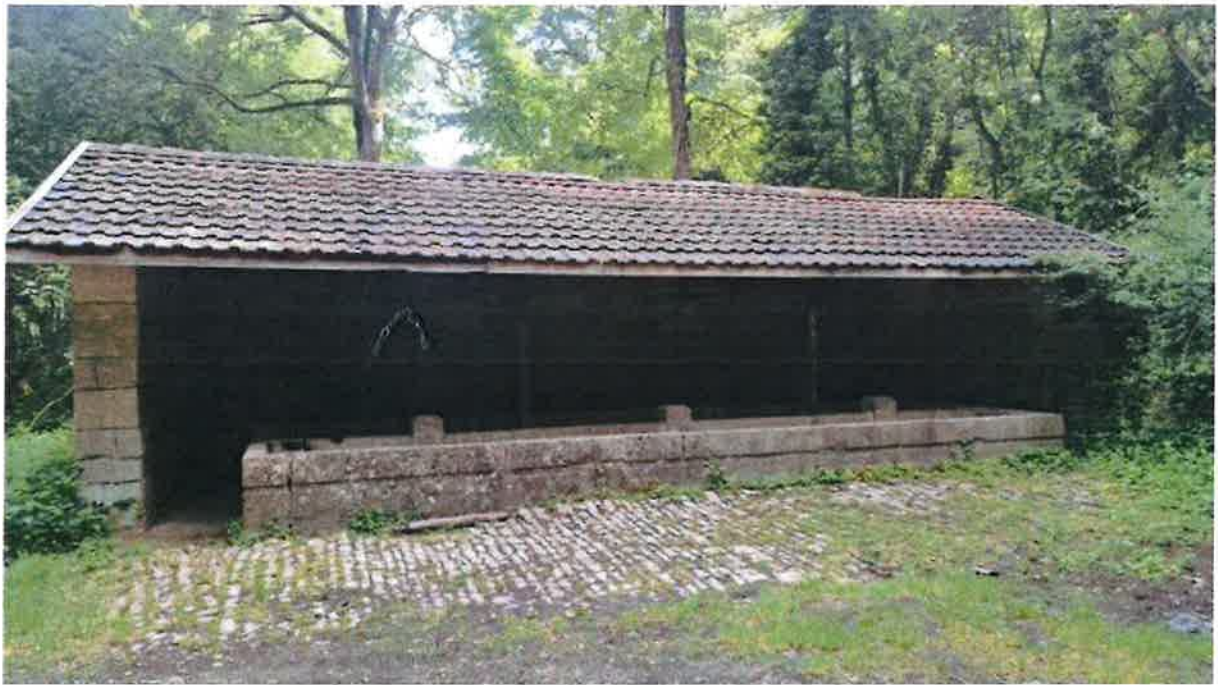
Par ailleurs, l'absence d'autres tuiles faîtières au centre de la toiture contribue également à la fragilisation progressive de l'ensemble de la couverture.
